RELAZIONE SULLE VERIFICHE INQUADRAMENTO IMPIANTISTICO STATO ATTUALE IMPIANTI RIFUGIO ZUGNA

Il tecnico incaricato: ing. Luca Oss Emer

Trento, settembre 2018

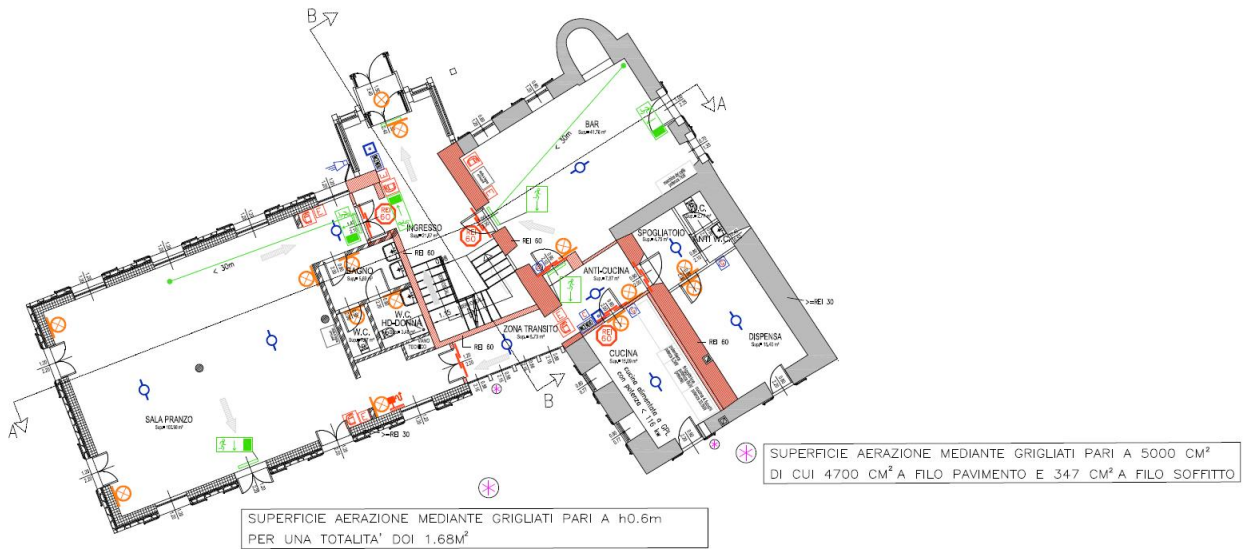
PIANTA PIANO TERRA
Scala 1:100

e non nel relativo alloggiamento del telaio). La porta REI di accesso dalla zona bar all'atrio della cucina e la porta dall'atrio della cucina alla cucina presentano molle scariche e quindi rimangono aperte se non chiuse manualmente.
