RELAZIONE SULLE VERIFICHE INQUADRAMENTO IMPIANTISTICO STATO ATTUALE IMPIANTI RIFUGIO ZUGNA

Il tecnico incaricato: ing. Luca Oss Emer

Trento, settembre 2018

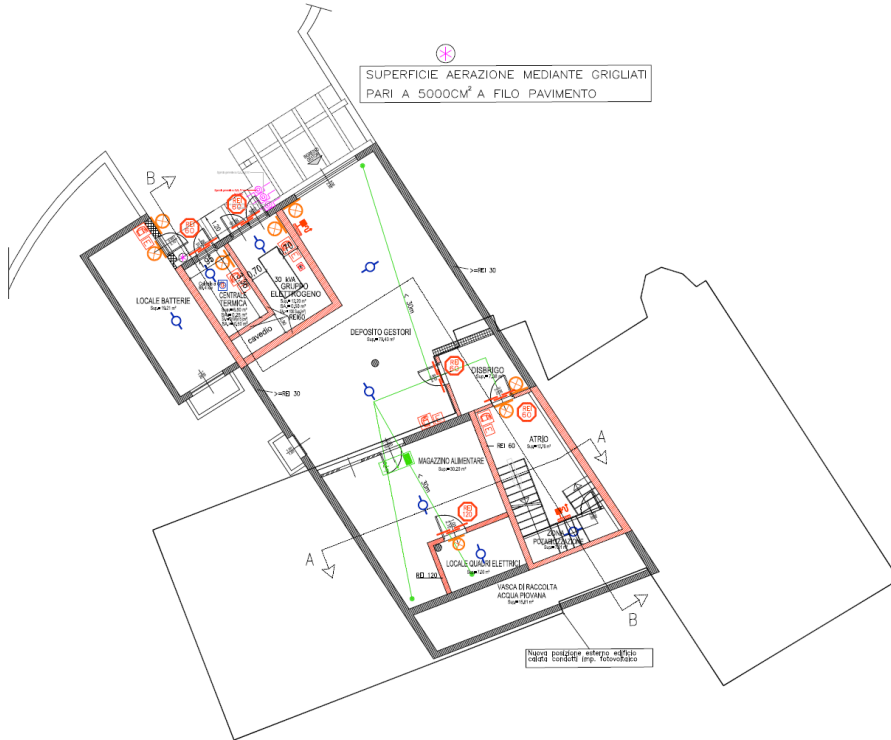
PIANTA PIANO INTERRATO
Scala 1:100

<i>Note</i>
PIANO INTERRATO. La porta di accesso al locale quadri elettrici e sottostazione termica presenta molle scariche e quindi rimane aperta se non chiusa manualmente.
PIANO TERRA. La porta di accesso alla zona spogliatoio e dispensa risulta essere scardinata (con cardini usciti dall'alloggiamento posto nella muratura) e quindi non risulta essere chiudibile (anta in battuta contro il telaio fisso)

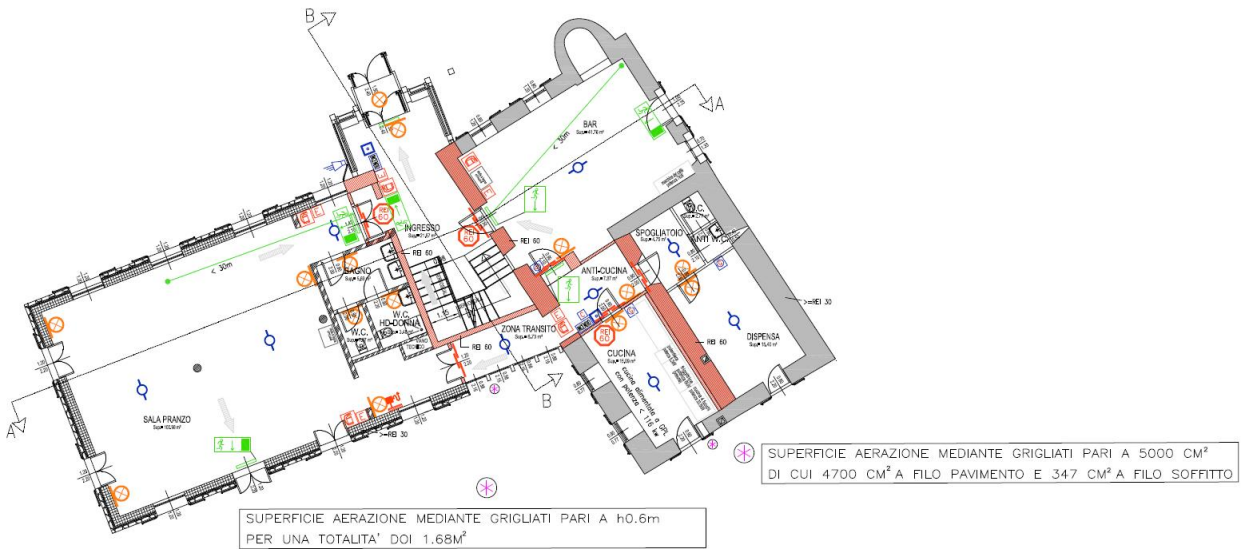
PIANTA PIANO TERRA
Scala 1:100

e non nel relativo alloggiamento del telaio). La porta REI di accesso dalla zona bar all'atrio della cucina e la porta dall'atrio della cucina alla cucina presentano molle scariche e quindi rimangono aperte se non chiuse manualmente.

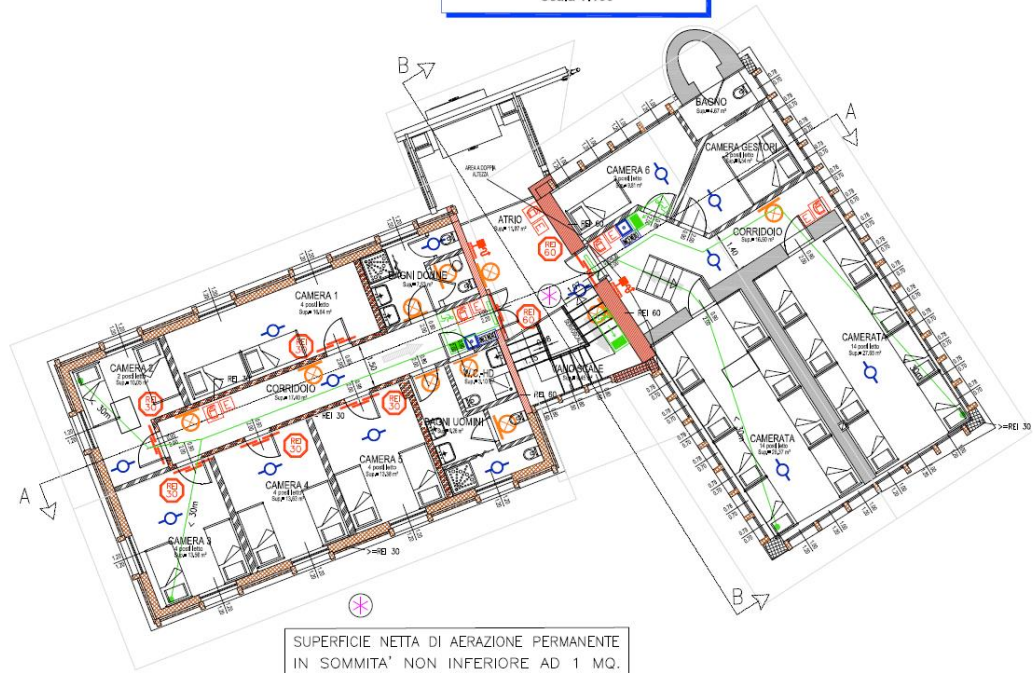
PIANTA PIANO PRIMO
Scala 1:100

PRIMO PIANO La porta REI di accesso alla zona delle camere presenta molle scariche e quindi rimane aperta se non chiusa manualmente.
