RELAZIONE AMBIENTALE
AVVIO IMPIANTO DI SPARGING

AREA EX-SIRIC

ROVERETO (TN)

| Progetto: ex Siric | | Documento: Relazione Ambientale | |

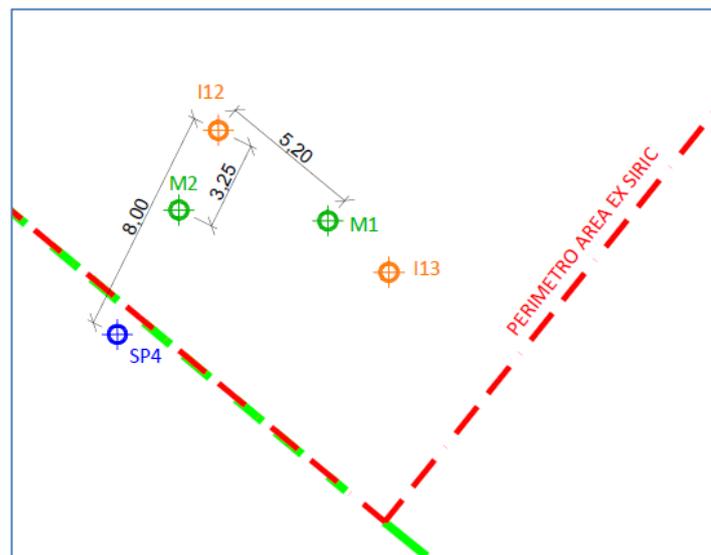
L'area del test pilota definita nel 2018 in fase di redazione del progetto di bonifica, è stata scelta in adiacenza ad un punto di monitoraggio esistente (SP4) che presentava le massime concentrazioni di manganese e che risulta localizzato nell'area Tessilquattro lungo il confine sud dell'area ex Siric. In questo punto si disponeva di una serie di dati storici di monitoraggio utili per il confronto finalizzato alla valutazione della funzionalità del trattamento proposto. In tale area sono stati realizzati due punti di iniezione (I12 e I13), e due nuovi punti di monitoraggio (M1 e M2).

Figura 2.1: Planimetria campo prove

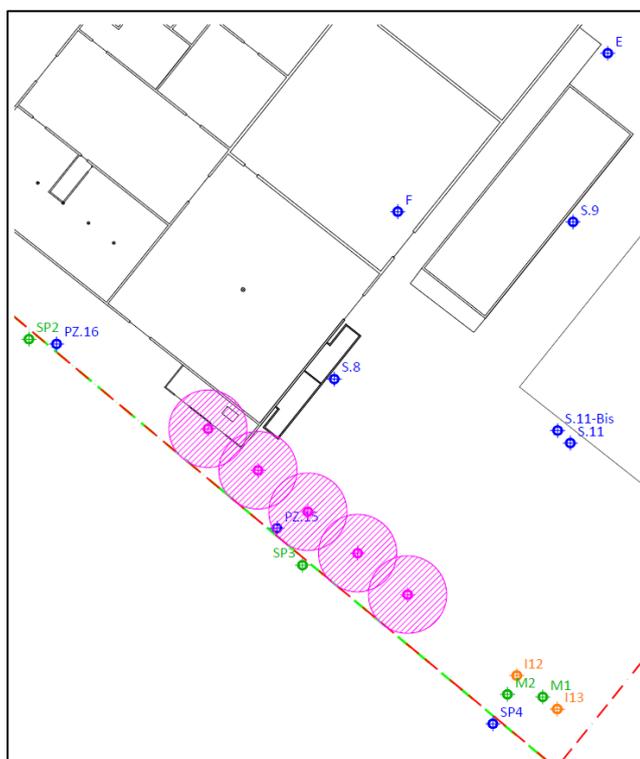
Sulla base dei risultati ottenuti dalla sperimentazione e dai campionamenti effettuati, è stato possibile definire la configurazione definitiva del sistema di sparging che di fatto è risultata meno estesa di quanto previsto nella prima stesura del progetto.

Preso atto dell'evoluzione naturale del sistema, e della contrazione del plum di ferro e manganese, in accordo con APPA si è elaborata una variante progettuale che ha sensibilmente ridotto l'ampiezza della barriera di sparging.

Figura 2.2: Planimetria pozzi sistema sparging ed aree di influenza.

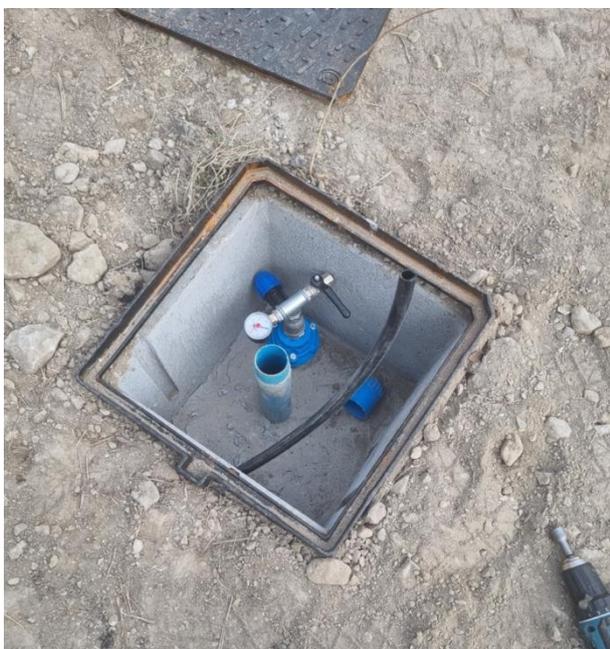
Nel mese di marzo 2023 Ecoopera ha prima realizzato i 5 nuovi punti di iniezione e poi effettuato lo scavo e le connessioni idrauliche ai pozzi ed infine l'installazione di un impianto in container.

Figura 3.1: Pozzo di sparging.

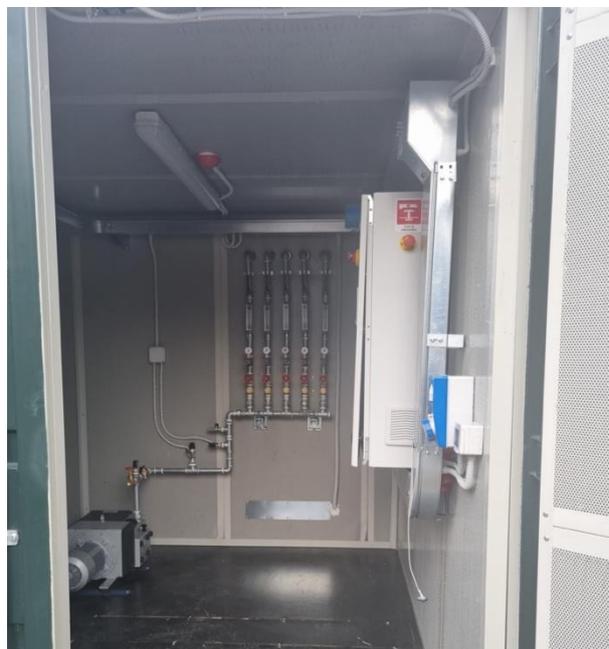
In data 11 aprile 2023 l'impianto di air sparging appaltato ad Ecoopera è stato testato e messo in funzione nella sua configurazione definitiva.

Figura 3.2: vista dell'impianto di MISE.

In figura 3.2 si riporta la configurazione finale dell'impianto di sparging, proposta nella variante di agosto 2022.
